Technická diagnostika, opravy a udržování

Diagnostika energetických zařízení

Diagnostics of Power Equipment

3 Diagnostika hydraulické stanice lisu

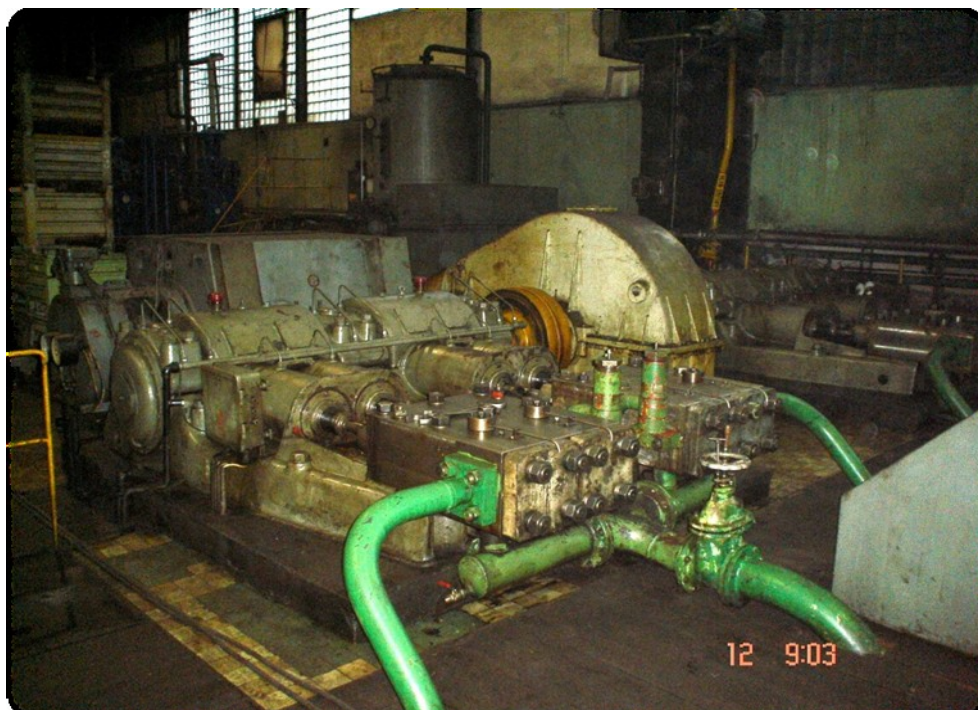
Obr. 2.1 Ilustrační foto soustrojí

O pohon hydraulické stanice se stará elektromotor, jehož krouticí moment a výstupní otáčky jsou převodovány pomocí dvoustupňové převodovky. Z převodovky vedou dva výstupy, které jsou spojeny pomocí spojek s celkem čtyřmi hydraulickými generátory (čerpadly). Tato čerpadla vyrábí tlakovou energii, která je potřebná k pohonu kovacího lisu. Tlaková energie je přenášena pomocí hydraulického zařízení a hydraulického oleje.

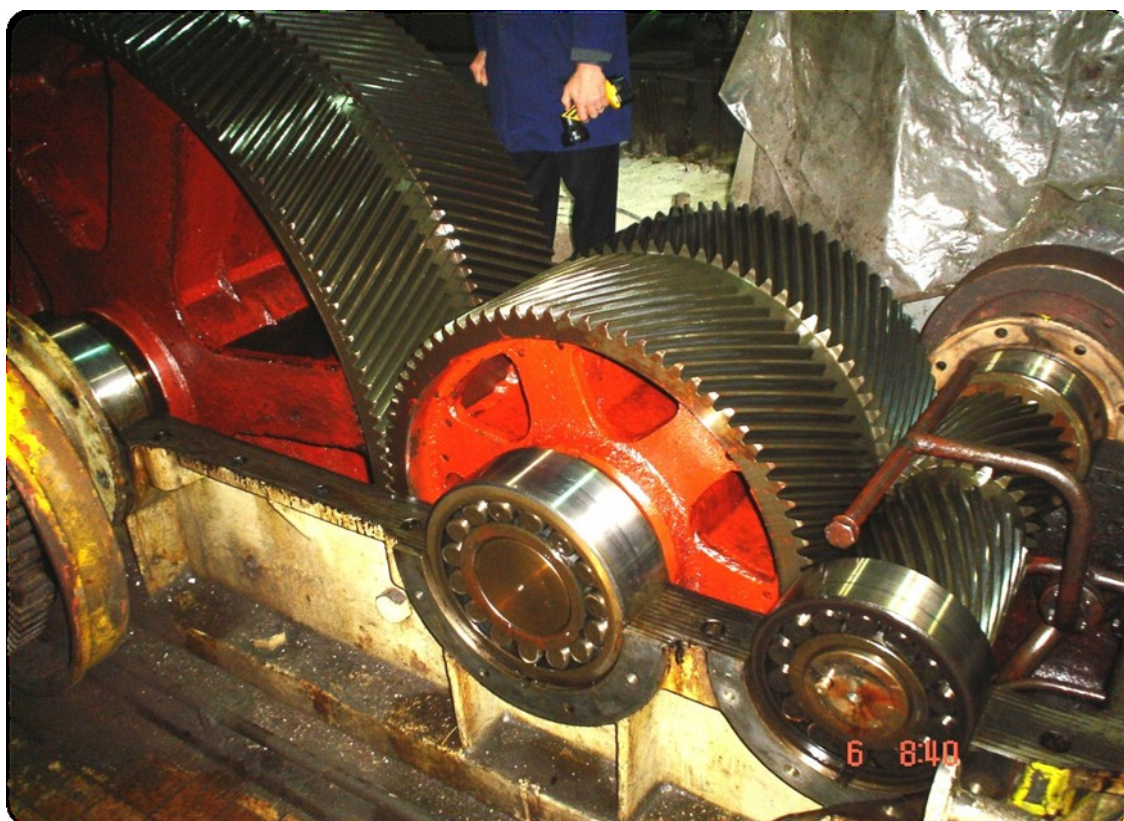
Obr. 2.2 Pohled na převodovou skříň s demontovaným krytem

Převodová skříň je mazána pomocí tlakového mazání. To je doplněno o mazání rozstřikem a broděním. Jako mazací médium se používá běžný převodový olej s blíže nezjištěným druhem.

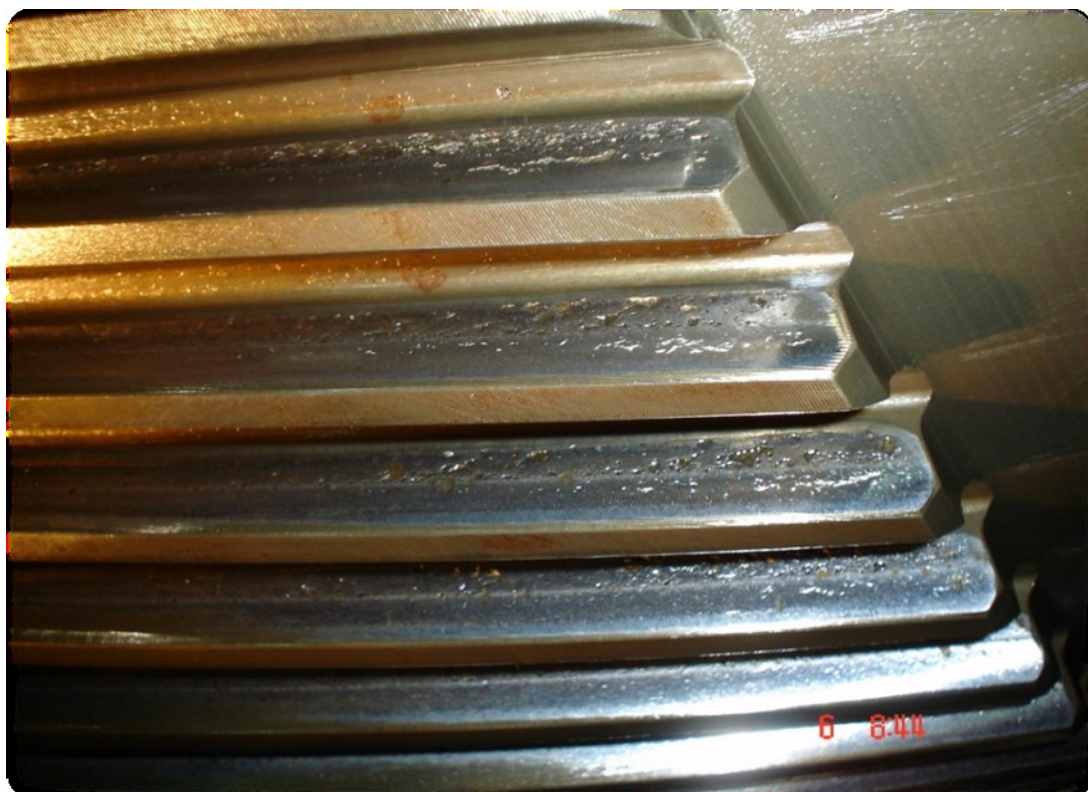
Obr. 3.4 Zásoky do ozubených kol

Z důvodu posouzení stavu bylo víko převodové skříně demontováno. Stav převodovky byl úměrný jejímu věku a ozubení již vykazovalo opotřebení. Na ozubených kolech byl vidět patrný vliv nečistot v olejovém systému. Na jednotlivých bocích zubů byly patrné záseky od cizích nečistot (viz obr. 2.4). Ozubení pastorku a prostředního ozubeného kola nese stopy pittingu, které jsou patrně vidět na obrázku (obr. 2.5). Celkové opotřebení převodových kol neslo známky rovnoměrného opotřebení, až na jeden zub pastorku, který nese známky silnějšího poškození (viz obr. 2.6).

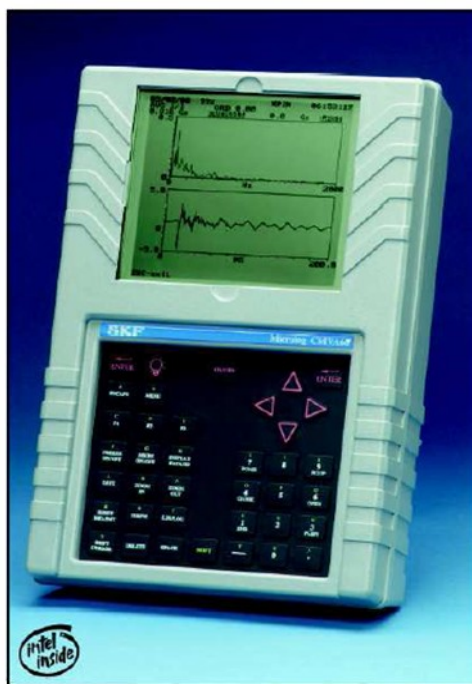
Obr. 2.7 Datakolektor CMVA 60 Microlog

CMVA 60 disponuje zabudovanou inteligencí, která usnadňuje provádět důležitou analýzu a korekci s minimálním nastavením. Tento přístroj se hodí jak pro začátečníky,

tak i experty pro detekování, analýzu a korigování problémů strojů. Můžeme rovněž přenášet modul FAM do analyzátoru (Frequency Analysis Module – modul pro analýzu frekvencí), který provádí automatické překrytí posbíraných spekter nejen frekvencemi závad ložisek, nýbrž i jakýmkoliv frekvencemi závad včetně nevývahy, nesouososti, mechanického uvolnění a dalšími. Tím se usnadňuje identifikace závad ložisek a dalších mechanických nebo strukturních problémů.

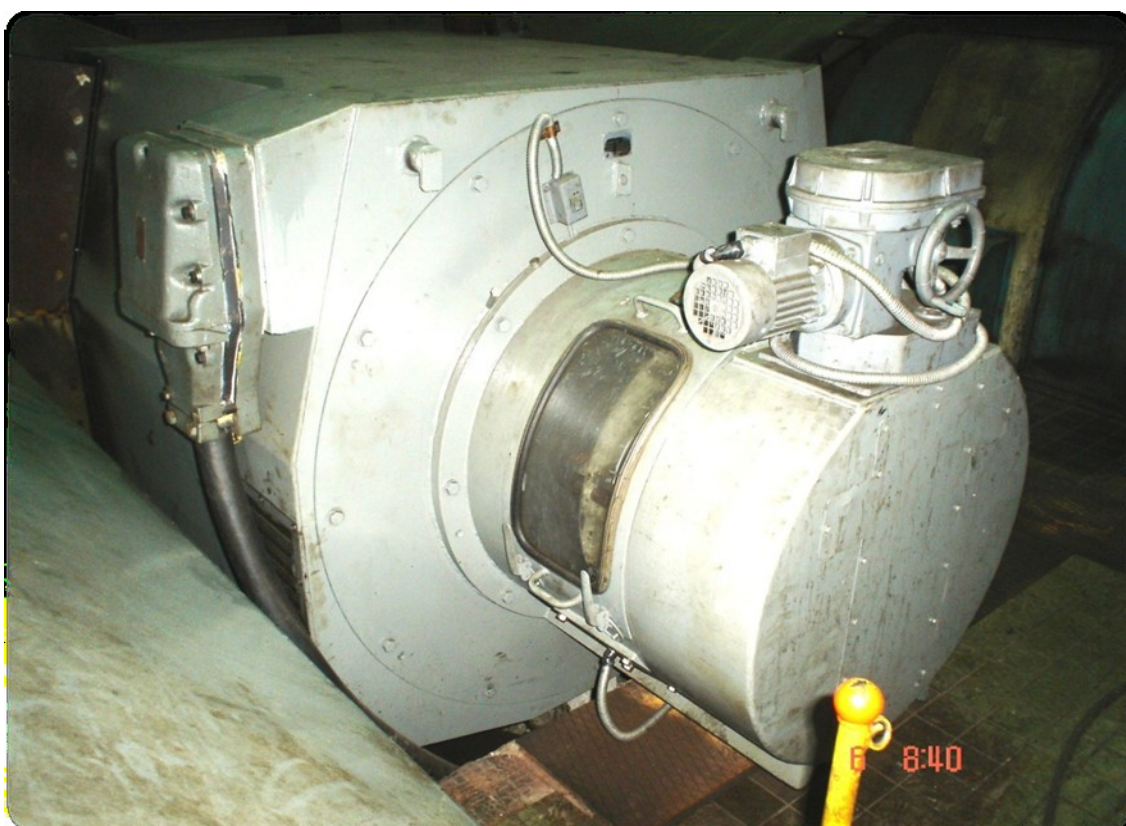
Obr. 4.1 Elektromotor hydraulické stanice

Za největší problém u celého soustrojí bych označil právě elektromotor. Vzhledem k jeho hmotnosti, velikosti a výkonu je důležité, aby byl pevně a správně ustaven a uložen. Betonový základ, který je vybudován pod tímto elektromotorem je buď zastaralý, nebo poddimenzovaný. Proto bych doporučil celý základ zrenovovat, včetně kotevních šroubů, které jsou špatně uchyceny do betonového základu a důsledkem vibrací se z betonu uvolňují. Vhodné by bylo třeba základ zpevnit ještě ocelovým rámem. Také by nebylo špatné zkontrolovat kotevní šrouby, třeba metodou MKP a popřípadě je zvětšit. Ovšem to záleží na tom, zda-li to dovolí konstrukční řešení elektromotoru.

Při posledním měření už hodnoty vibrací vykazovaly stabilní a uspokojivý stav. Zřejmě byla provedena oprava základů, což se znatelně projevilo ve všech bodech měření. Následné nízké vibrace byly způsobeny nevývahou rotoru. Nadále by bylo vhodné provádět další periodické měření, aby bylo možné sledovat vývoj a zda-li předchozí porucha neměla větší dopad na ložiska. Proto by bylo vhodné doplnit diagnostické měření

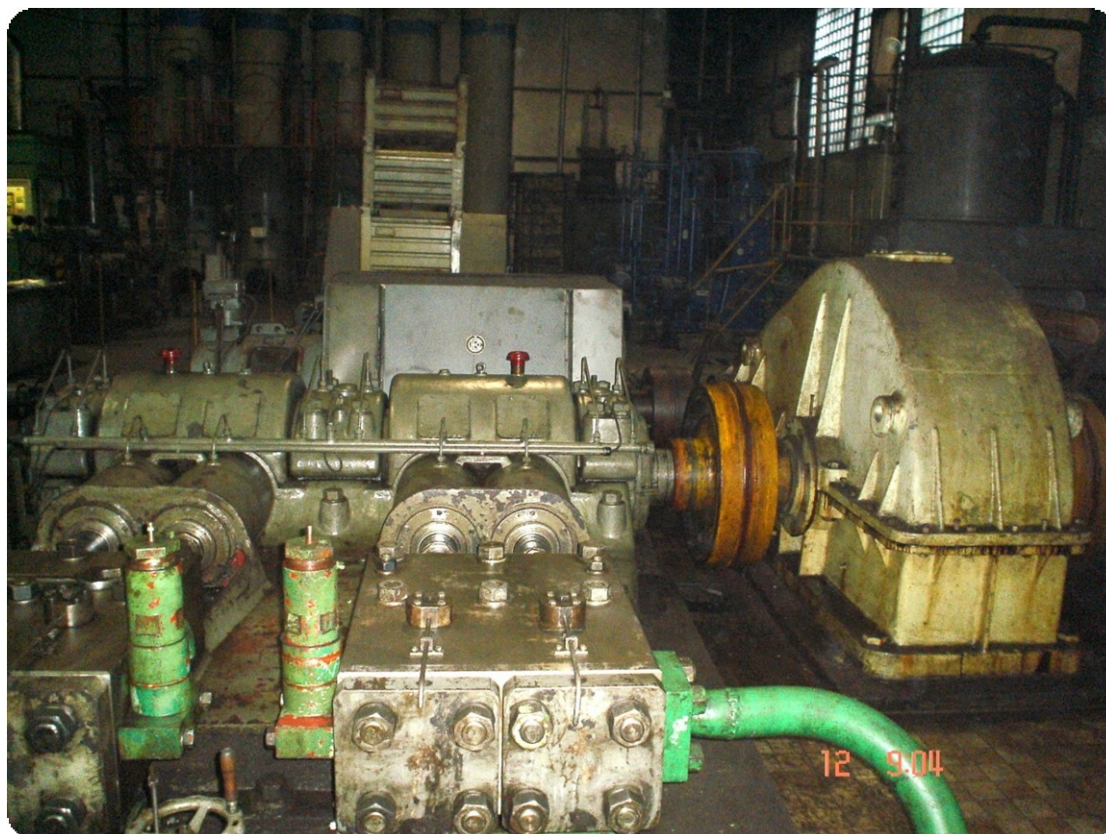
Obr. 4.3 Čerpadlo hydraulické stanice

Vzhledem ke konstrukčnímu řešení čerpadel šlo provádět diagnostické měření jen při demontovaném bezpečnostním krytu rotujících částí. Z tohoto důvodu nebylo možné provést pravidelné měření. Tato měření se prováděla pouze v době, kdy firma prováděla revizi čerpadel, a tyto kryty byly demontovány. Řešením by bylo mít akcelerometry namontované permanentně a připojovat datakolektor pouze k vyvedenému vodiči. Ovšem tento způsob by byl značně nákladný. Dalším způsobem by bylo jiné konstrukční řešení krytů, aby byl zajištěn bezpečný přístup k měřícím bodům.

Po většinu měření vykazovala čerpadla stabilní chod, pouze u čerpadla č. 1 - levé strany bylo zjištěno opotřebení pohyblivých vnitřních částí. Toto čerpadlo bylo po poruše vyměněno. Životnost a vibrace těchto čerpadel může ovlivnit buď nesouosost poháněcích hřídelů, nebo jejich nevývaha. Což má negativní vliv na životnost ložisek a chování čerpadel jako celku. Dalšími faktory, které mohou ovlivnit chod těchto čerpadel, jsou tlakové rázy v hydraulické soustavě kovárenského lisu či jiné hydraulické děje. Proto je kladen velký důraz na klidný a pravidelný chod kovárenského lisu. Přetěžování a prudké změny tlaku v soustavě mohou způsobovat poruchy čerpadel. Tyto vlivy se dají částečně eliminovat správným nastavením pojistných ventilů a ostatních hydraulických prvků. Co se týká opotřebovávání všech součástí, které jsou v kontaktu s hydraulickým olejem, ty jsou náchylné na kvalitu a stav hydraulického oleje. Aby na hydraulické součásti značně nepůsobily kavitační, abrazivní a jiné nežádoucí děje, je důležité sledovat kvalitu hydraulického oleje. Proto navrhuji tribologický rozbor hydraulického oleje, aby se dalo posoudit, zda nedochází k nadměrnému opotřebovávání určitých součástí hydraulického obvodu nebo jestli je olej v dobrém chemickém stavu.
